**Fastighetsuppgifter**

Bromsta 7:18

Bromsta 115

| Uppdragsnummer | C10996 |

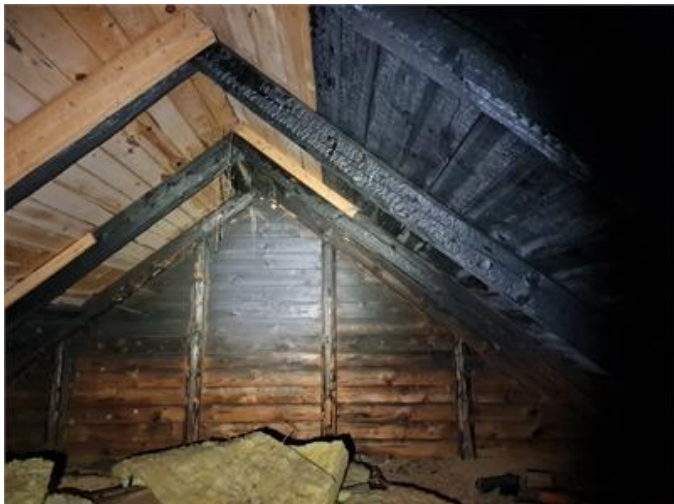
| Besiktningsresultat | | | | | |
|---|---|---|---|---|---|
| Vind | | X | | | -Spår efter äldre brandskada finns mot takstolar/underlagstak.<br>-Viss mikrobiell påväxt finns mot underlagstaket vilket bör hållas under uppsikt för ev förändringar. Inga förhöjda fuktvärden uppmättes vid besiktningen. |

Synlig mikrobiell påväxt förekommer på yttertaketets insida i begränsad omfattning. Yttertaketets insida bör därför kontrolleras regelbundet, se även info på protokollets näst sista sida, pos. 3.

Bild visar vinden.
