Lövsättra 1:4

Lövsättravägen 10

| Besiktningsdatum | 2021-06-02 |
| Besiktningsföretag | OBM Fuktteknik AB |

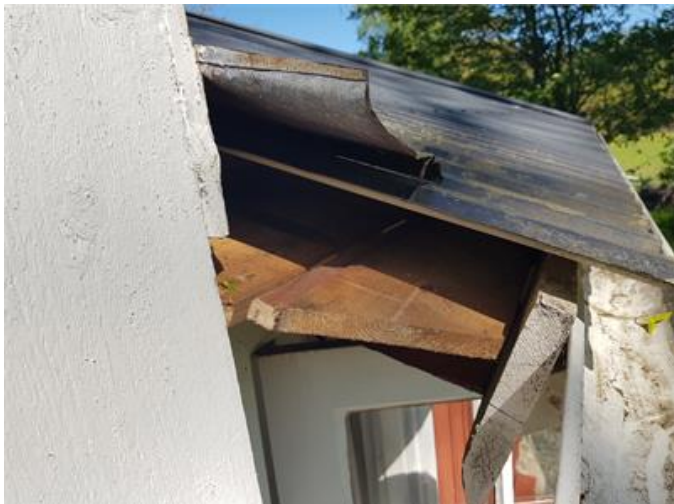
| Besiktningsresultat | | | | | |
|---|---|---|---|---|---|
| Tak | | X | | | -Taket är äldre och den underliggande takpappens tekniska livslängd anses vara förbrukad. Lokalt noterades att takpapp saknas vid takfot, se bild.<br>-Plåttakets klockspikar bör kontrolleras och kompletteras.<br>-Plåtbeslag runt skorstenar samt ståndplåtar mot fasad otäta vilket kan leda till fuktinträngning. Åtgärder bör utföras.<br>-Taket besiktades från takstege samt mark. |

Underlagstak väderutsatt.
