**Fastighetsuppgifter**

Lindby2:20

Lindbyvägen 47

## Bilaga 1

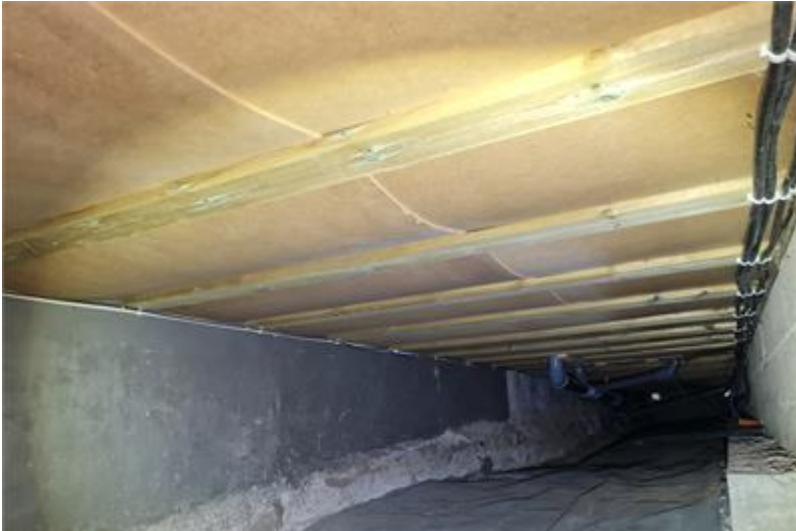
Byggnadsdel                      Krypgrund  
Konstruktionsdel  
Konstruktionsuppbyggnad

Vid flertalet fuktmätningar uppmättes värden till ca 13-15 % (FK).  
Det kritiska gränsvärdet för mikrobiell tillväxt brukar anges till ca 15-17% fuktkvot (FK).

Notera att stickprovsmässig undersökning är utförd samt att mätvärden normalt sett kan variera över årstiderna.  
För att säkert fastställa konstruktionens kondition och fuktstatus måste en mer omfattande undersökning utföras.
