# Besiktningsprotokoll

## Anticimex Överlåtelsebesiktning av småhus - nivå 2

| Fastighetsadress:<br>Djupviksvägen 12 | |

| Besiktningsdatum:<br>2022-03-09 | Protokollnummer:<br>66745434 |

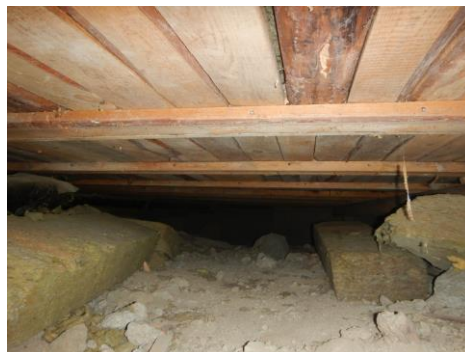
#### Utvändigt / Krypgrund

Vid kontroll av konstruktionen i krypgrund uppmättes fuktvärden under kritisk fuktnivå för mikrobiell tillväxt och normal lukt upplevdes.

Golvbjälklaget ovan den uteluftsventilerade krypgrunden riskerar att drabbas av fuktskador på grund av naturlig fuktpåverkan. Detta kan i sin tur leda till mikrobiella skador (angrepp av mikroorganismer) som kan leda till att mikrobiell lukt sprids till boendemiljön. Fuktkvoten uppmättes till mellan 10-14 %.

Det finns risk för mikrobiell tillväxt om den relativa fuktigheten (RF) i den omgivande luften är över 75 %. I furuvirke motsvarar det en fuktkvot (FK) på 17 %.

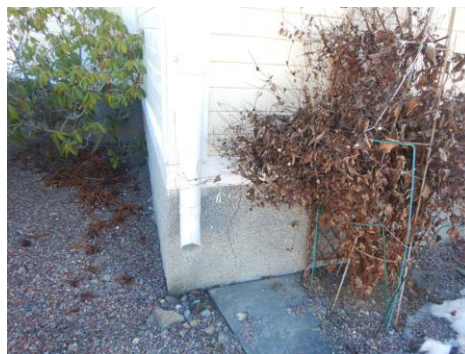
### Utvändigt / Markförhållanden

Växter finns i anslutning till byggnaden.

När det finns rabatter och växter nära byggnaden finns risk att fukt stannar kvar i väggarna. Detta kan i sin tur orsaka invändiga fuktskador. Växternas rötter kan också skada grundmuren och sätta dräneringsledningen ur funktion.

Området närmast huset rekommenderas att vara fritt från växtlighet.

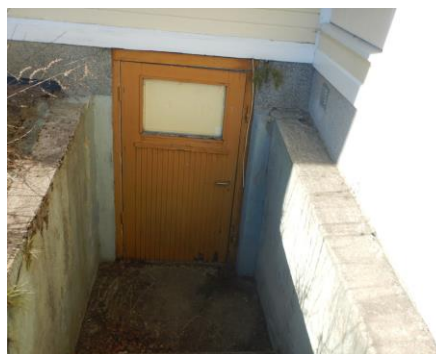
### Utvändigt / Dörrar

Källardörr är i behov av målning/underhåll.

Dörrar där målningsbehov finns riskerar att få fukt- och rötskador på grund av sämre vattenavvisande förmåga.

För att öka livslängden på dörr rekommenderas målning och underhåll.

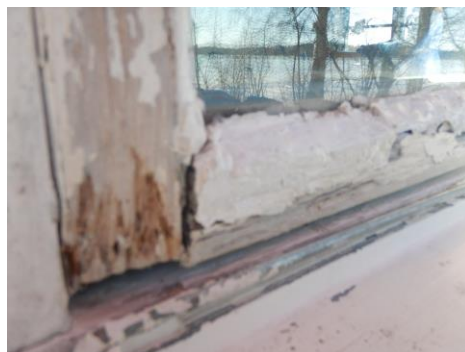
### Utvändigt / Fönster

Rötskador finns i fönsterkarm.

Dessa bedöms inte ha lett till bakomliggande skador.

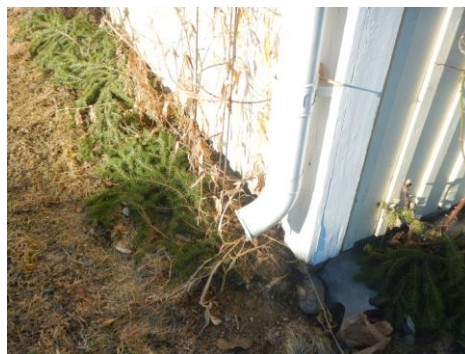
### Utvändigt / Hängrännor / Stuprör

Vissa stuprör är inte anslutet till markledning.

Stuprör som inte är anslutet till markledning kan medföra en ökad fuktbelastning på grundmur/sockel som i sin tur kan leda till fuktrelaterade skador.

Försök led bort vattnet ifrån huset

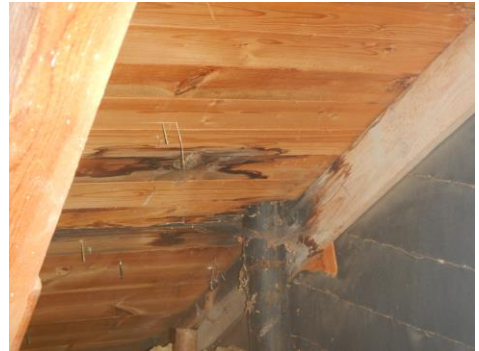
### Utvändigt / Vind

Underlagstaket har äldre fuktfläckar.

Noterade fuktfläckar uppstod innan takomläggningen.

Inga förhöjda fuktvärden noterades vid besiktningen.

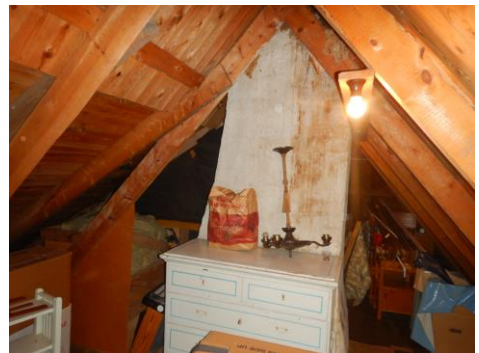
Vid kontroll av vinden uppmättes fuktvärden under kritisk fuktnivå för mikrobiell tillväxt och en normal lukt upplevdes. Fuktkvoten i underlagstak/takbjälkar uppmättes till 13 %.

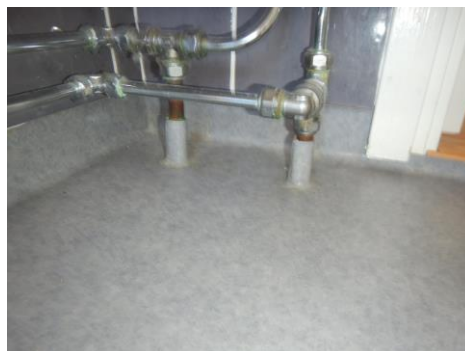
### Övre plan / Dusch/Wc/Tvättstuga

Rör genomföring finns i golv.

Rör genomföringar i golvet medför en ökad risk för att vatten tränger ner i omkringliggande konstruktioner och orsakar fuktskador.

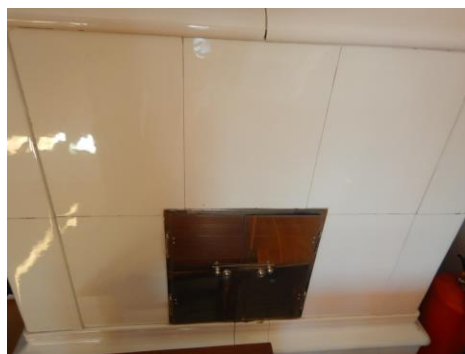
### Övre plan / Allrum

Kakelugn är ej godkänd av skorstensfejare

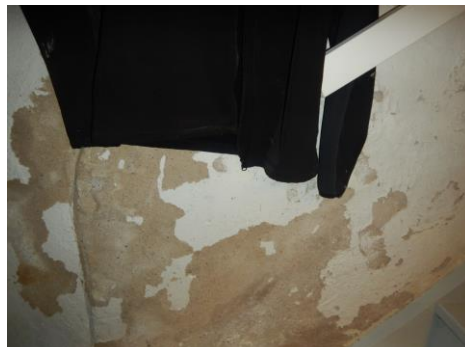
### Källarplan / Allmänt

Puts och fägsläpp noterades på källarytterväggar, anses som detta har hänt innan omdeäneringen gjordes.

Gjutjärnsbrunnen är rostangripen.

Golvbrunn i pannrum är i dåligt skick. byt ut golvbrunn vid framtida renovering.
