**Fastighetsuppgifter**

Gäveränge 2:88

Gäverängevägen 25

## Bilaga 1 för kontroll av valda konstruktioner

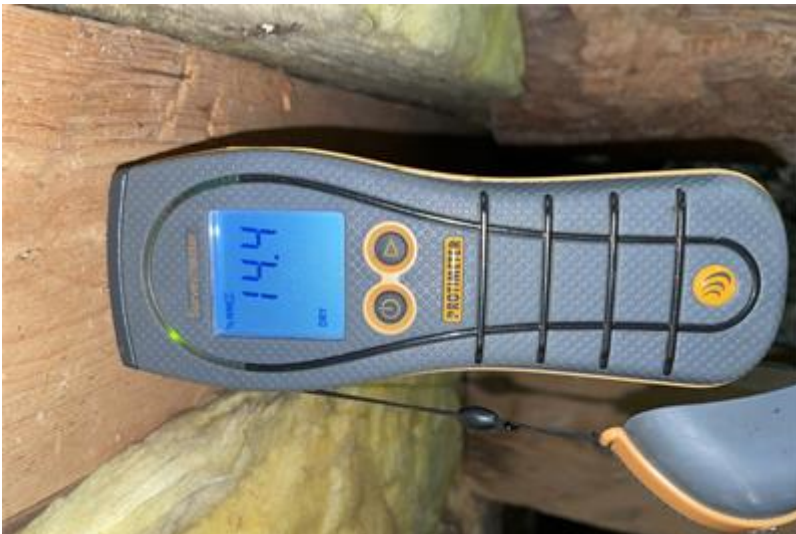
| Byggnadsdel | Torpargrund |
| Konstruktionsdel | Trossbotten |
| Konstruktionsuppbyggnad | Isolerat träbjälklag |

I blindbotten i trä mättes fuktkvoten (FK) till 14,4% FK. Dessa värden kommer sannolikt att ändras med årstiden. Det kritiska gränsvärdet för mikrobiell tillväxt brukar anges till ca 17% fuktkvot (FK). Notera att stickprovsmässig undersökning är utförd. Se även kommentar/risakanalys.
