# Besiktningsprotokoll

Anticimex Överlåtelsebesiktning av småhus - nivå 1

| Fastighetsbeteckning:<br>Stocksågen 9 | |

| Besiktningsdatum:<br>2023-09-21 | Protokollnummer:<br>67866208 |

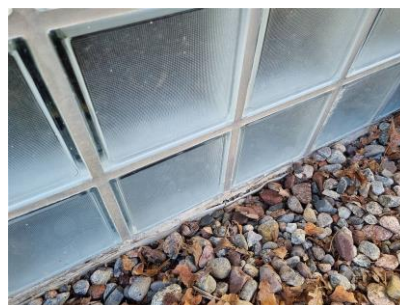
Tätningslist för utvändigt fuktskydd glipar mot grundmur. (kontroll utförd vid betongglas vänster om entre.)

Detta kan leda till att fukt rinner in bakom det utvändiga fuktskyddet och orsakar fuktskador.

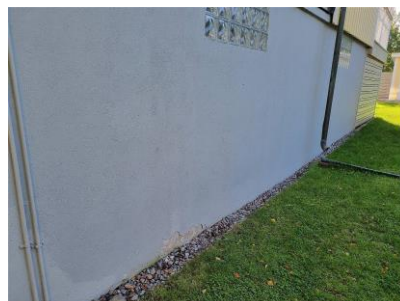
Sprickor/putssläpp finns i sockel.  
Bom-ljud noteras i puts runt glasbetong vid garage.

Dessa bedöms inte ha lett till bakomliggande skador.

Underhåll rekommenderas.

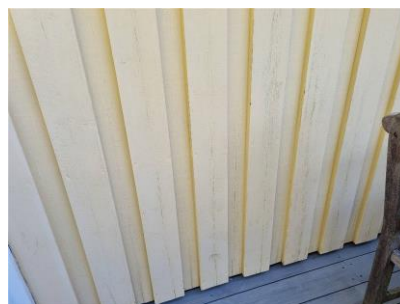
Fasadpanelen är ställvis i mindre behov av målning/underhåll.

För att öka livslängden på fasadbeklädnaden rekommenderas målning och underhåll.

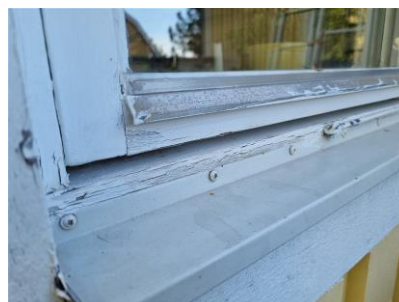
Vissa fönster är i mindre behov av målning/underhåll.

Fönsterbågar och fönsterkarmar där målningsbehov finns riskerar att få fukt- och rötskador på grund av sämre vattenavvisande förmåga.

För att öka livslängden på fönster rekommenderas målning och underhåll.

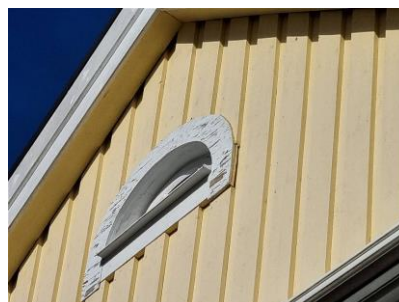
Överbleck saknas ovan vindsfönster.

Avsaknad av bleck ovanför fönster medför en ökad risk för att vatten kan rinna in och orsaka fuktrelaterade skador i omkringliggande konstruktioner.

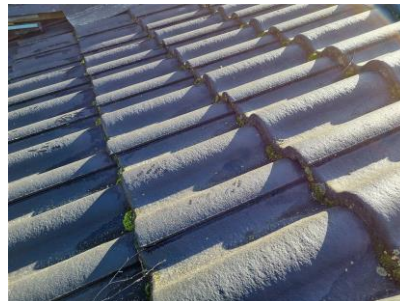
Mosspåväxt finns på takpannor på tak ovan utbyggnad.

För att öka livslängden på taket rekommenderas att mossan tas bort från takpannorna.

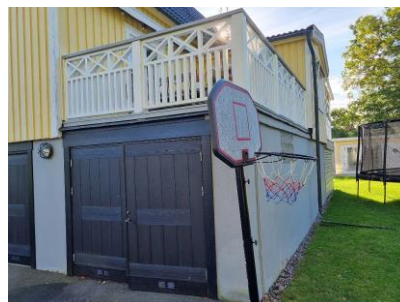
Taket under terrass kunde inte besiktas då trallen döljer takets yta.

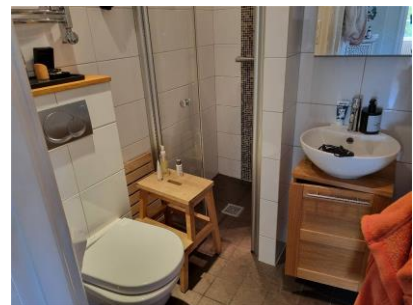
Fuktindikering i utrymmet gav inga förhöjda fuktindikationer.

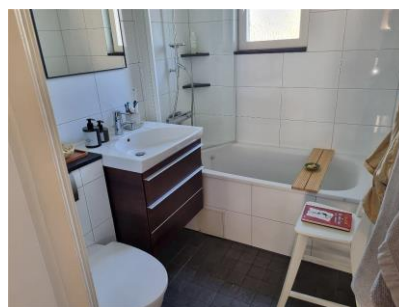
Fuktindikering i utrymmet gav inga förhöjda fuktindikationer.

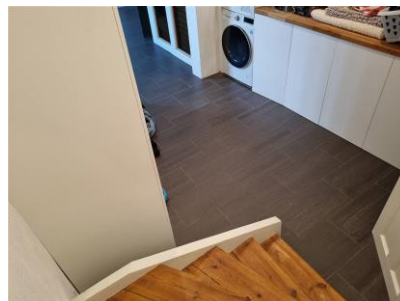
Klämring finns inte i golvbrunn. Uppvik av tätskikt saknas mot vägg och rör genomföringar finns i golv.

Detta medför att vatten kan tränga ner i omkringliggande konstruktioner med fuktskador som möjlig följd.

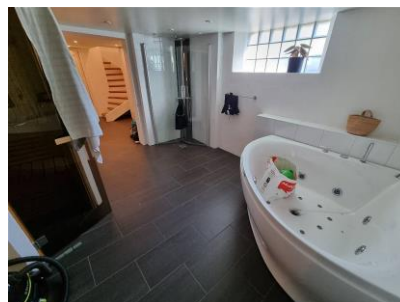
Tätskikt är felmonterat i golvbrunnen till dusch.(manschett sticker ut under klämring)

När tätskikt är felmonterat i golvbrunnen innebär det risk för fuktskador. Vatten kan tränga ner i omkringliggande konstruktioner med fuktrelaterade skador som följd.

Klämring och manchett saknas i golvbrunn för bastu.
