## UPPLYSNINGAR, ÅTGÄRDER EFTER BESIKTNING JUNI 2021

Mot besiktningsprotokollet har vi åtgärdat följande:

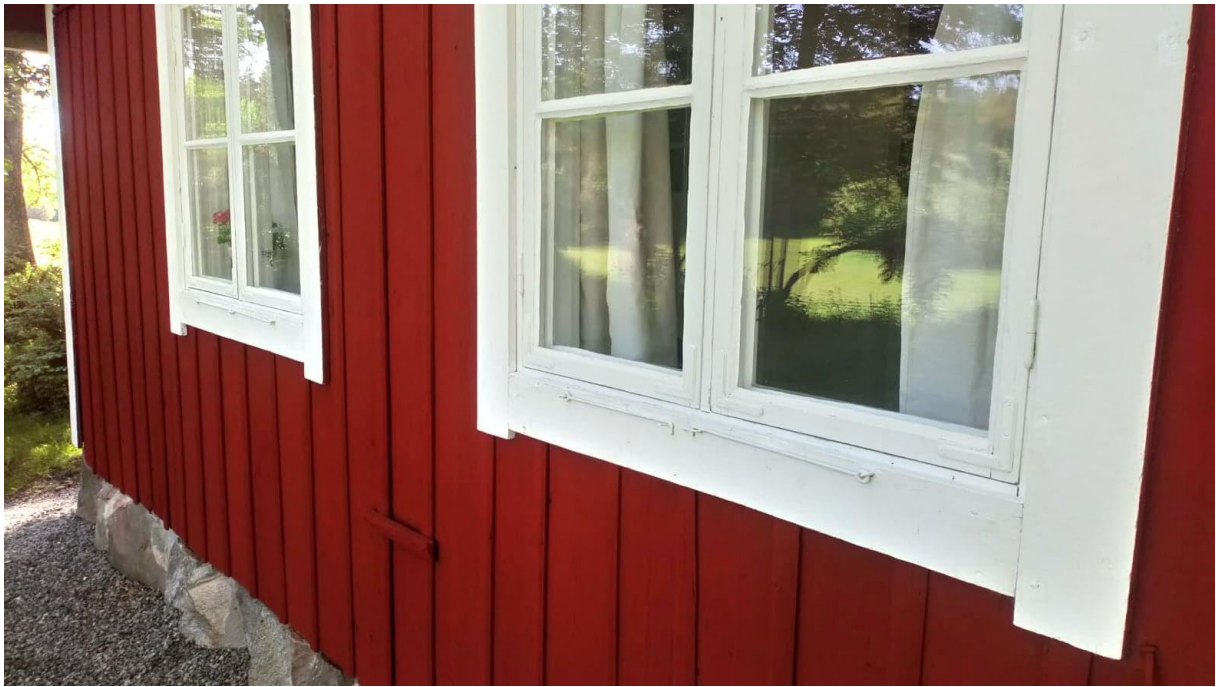
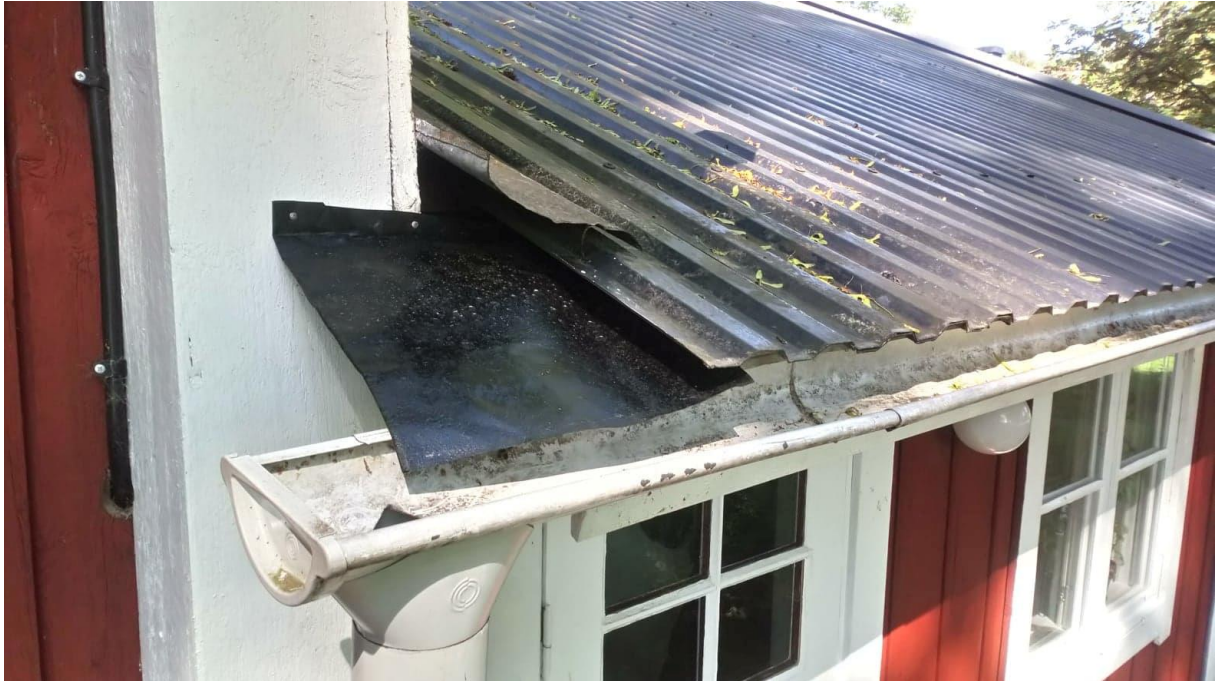
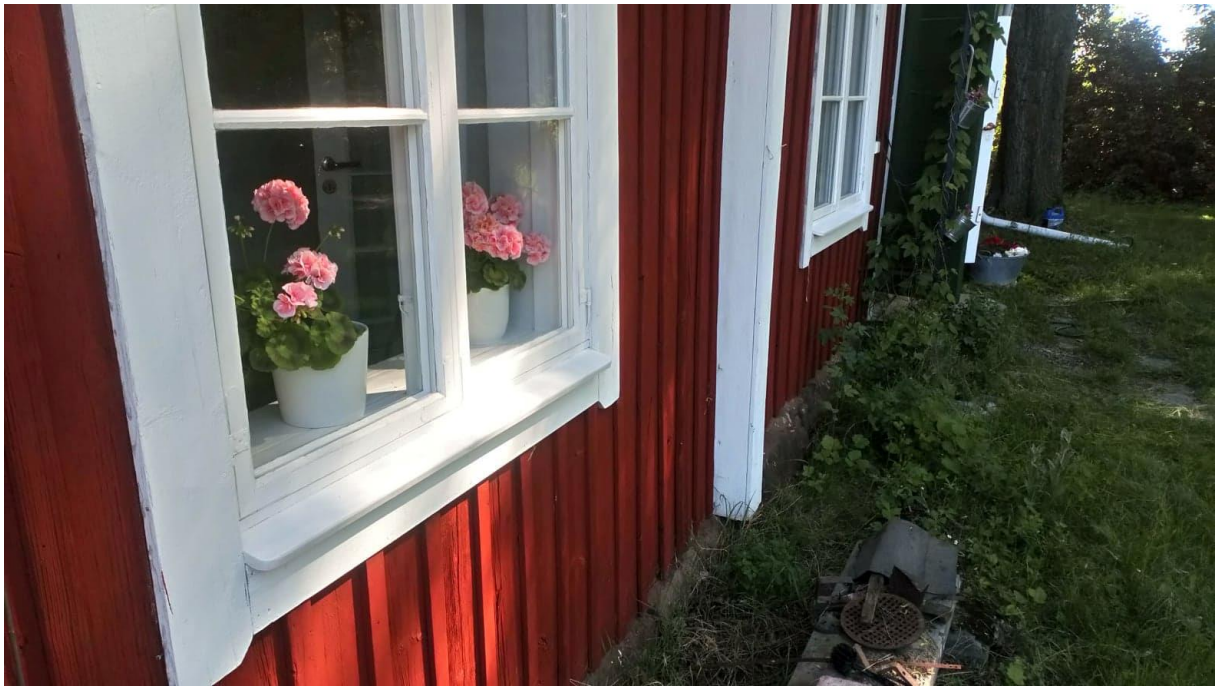
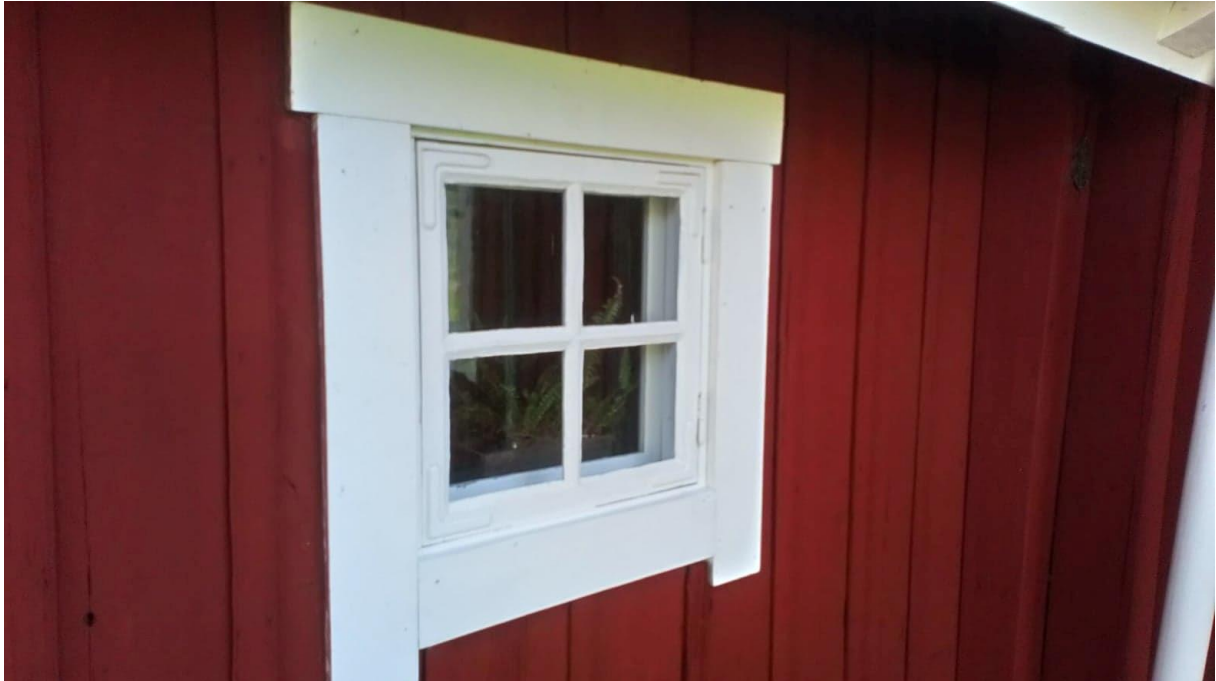
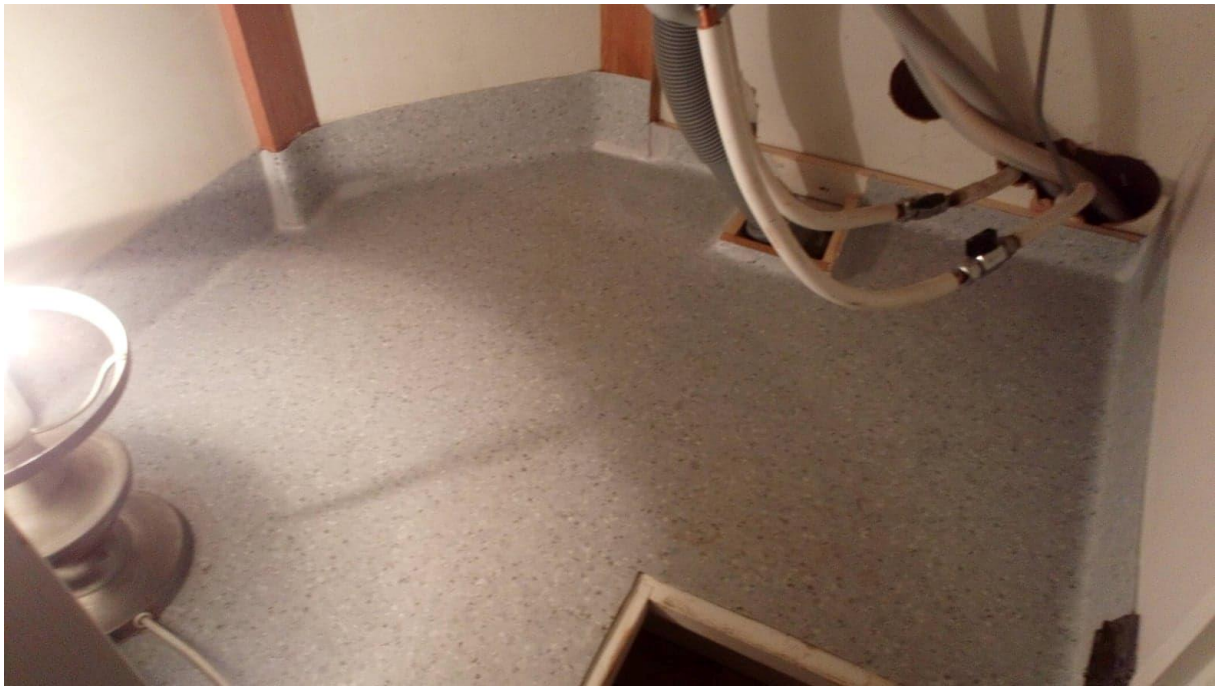
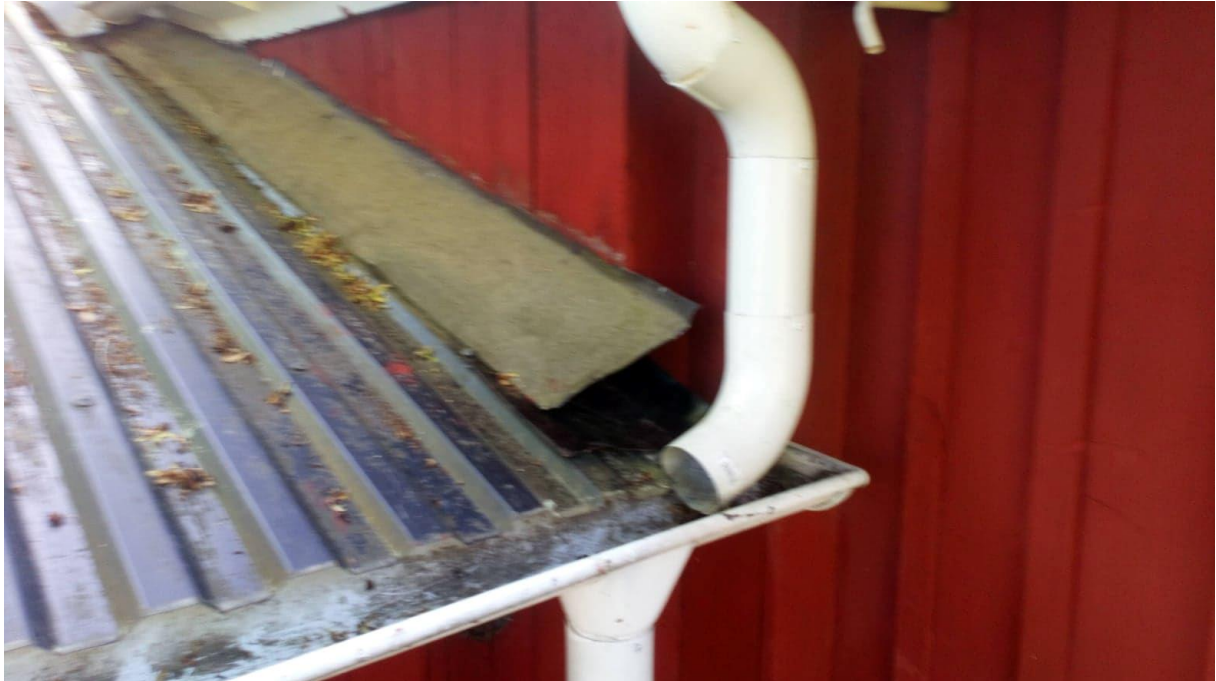
Plåt kring skorsten samt rännalor kollade - sitter bra men man bör hålla koll. Har satt upp extra plåtar vid slutet av rännalarna och

plåtskydd mot gamla huset. Tätt och bra nu - även där kontrollanten tog en bild ovan trädgårdsentrén. (se bifogade bilder)
